Restauration et conservation intégrée de :

95, rue Main Est utilisé en tant que Musée Vankleek Hill Museum

Restauration de l'immeuble abandonné de 1834 aux fins d'utilisation en tant que musée, archive et centre de visiteurs

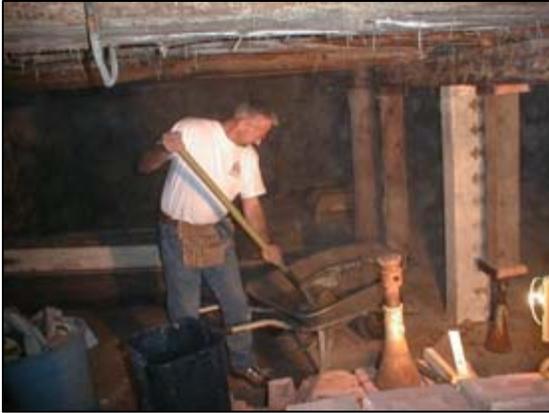
Denis Séguin, vérins et socles

- Le rez-de-chaussée a dû être mis à niveau, s'étant affaissé de neuf pouces au centre. Des vérins ont été empruntés et placés sous les poutres de soutènement dans le sous-sol et, sous la supervision de M. Séguin, déployés progressivement sur une période de deux ans.

- Le pied de toutes les connexions nécessitait du soutien. M. Séguin a ajouté des socles de béton dans le sous-sol pour offrir une durée de vie robuste et prolongée.

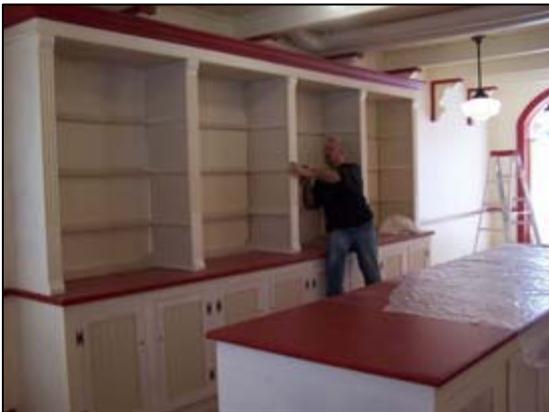
Denis Séguin, installant des armoires finies

Seul du pin de choix de l'Est ontarien a été utilisé pour remettre à neuf l'intérieur de l'édifice en tant que magasin général. Des ébénistes spécialisés de l'Est ontarien et de Vankleek Hill ont été choisis pour créer des colonnes de meunerie, des fixations, des armoires et des tablettes. Les mains-courantes manquantes ont été copiées et façonnées. À l'intérieur, les entrées d'échange d'air et de
